# L'abbazia sfoggia l'antico gioiello

*Terminato il restauro dello scalone nella chiesa di Monteveglio*

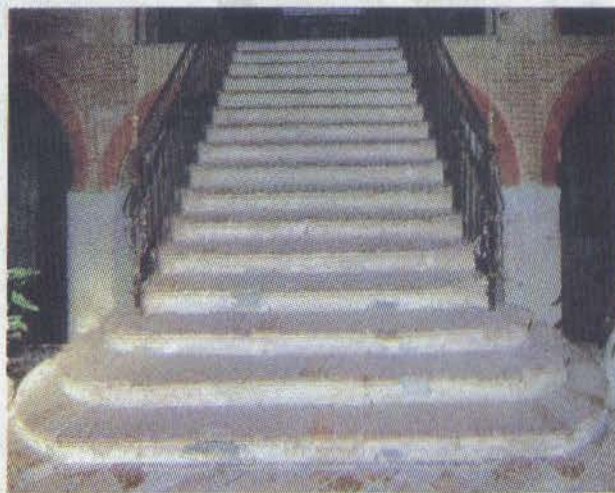
A sinistra, i restauratori Patrizia Garutti, Tom Monfardini ed Ester Scarpa a lavoro finito. In alto, la scalinata prima dell'intervento di recupero e, a destra, il rettore padre Franco insieme a frate Francesco

**SECONDO** Patrizia Garutti, si può tentare una datazione grazie a un ritrovamento avvenuto durante i lavori: «E' difficile fissare una data di costruzione alla scala perché è stata rimaneggiata troppe volte nel corso dei secoli. Sotto lo scalone, tuttavia, abbiamo trovato dei residui di intonaco nei quali il bianco era abraso e c'era una maltina che potrebbe aiutarci a datare la scala intorno alla seconda metà del '600». Interessante lo svolgimento dei lavori di restauro: «Lo stato di conservazione era pessimo — spiega la Garutti — con scalini rotti e altri recuperati con malte non consone. C'erano residui di mastice e malte soprammesse

che sbordavano. Alcune parti di scalino erano inesistenti, consumati dall'usura. E poi l'intonaco dell'alzata, spesso sollevato o staccato, mentre l'originale era presente solo con pochi brandelli che abbiamo consolidato attraverso iniezioni di prodotti adeguati, stuccando l'alzata degli scalini con maltine a pigmenti naturali dopo una profonda pulizia». Il restauro ha coinvolto anche la balaustra in ferro battuto, sulla quale sono stati eliminati i vari strati di colore, e gli ottoni dei pomelli, completamente ripuliti. «Nel sottoscala c'erano anche consistenti problemi di umidità in corrispondenza dell'attacco con gli scalini — conclude — che abbiamo affrontato con lavaggi particolari, terminando il lavoro con una malta resistente all'umidità».
