Restaurati gli affreschi del palazzo vescovile

Riscoperte le pitture originali: erano coperte da sette strati La curatrice: «Lavoro complesso, ma emozionante»

Quingentole

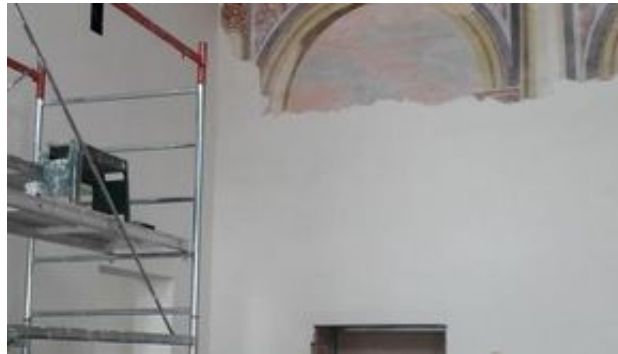
Gli affreschi del palazzo vescovile di Quingentole sono tornati al loro antico splendore, dopo il restauro. Sabato scorso il cantiere del municipio, ancora in corso, è stato aperto per mostrare ai membri dell'associazione di Palazzo Ducale di Mantova.

I dipinti che ricoprivano le pareti dei tre saloni al primo piano risalgono al Cinquecento e non sono completi: sono rimaste delle porzioni consistenti su cui si è concentrato l'intervento di restauro. Un intervento che è costato circa 100mila euro, coperti da fondi per la ricostruzione post terremoto.

I lavori di recupero degli affreschi sono stati complessi, spiega la Garutti. Una prima fase aveva preso avvio nel 2013, con la preparazione. Gli affreschi erano quasi completamente coperti da sette strati di pittura successivi. «Si vedevano solo alcuni frammenti – racconta la restauratrice – li abbiamo liberati e siamo stati molto attenti a fare riaderire lo strato di intonaco dipinto al supporto murario, dove si era gonfiato per il tempo e l'umidità, un altro passaggio delicato è stata la rimozione del solaio intermedio che era stato realizzato».

L'intervento sugli affreschi si è concentrato quindi sul consolidamento degli intonaci e la pulizia delle parti dipinte, restituendo ai colori vivacità e ai contorni nitidezza. La restauratrice ha precisato che non sono state fatte delle aggiunte ai disegni originali, ma solo un lavoro di liberazione delle superfici dipinte. —
